*Л. Д. Петракова,*

## **ОСОБЕННОСТИ ТЕХНИЧЕСКОГО ОБСЛЕДОВАНИЯ ИНТЕРЬЕРОВ ПАМЯТНИКОВ АРХИТЕКТУРЫ**

Рассматривается специфика технического обследования интерьеров памятников архитектуры как первого этапа исследования состояния объекта, на основании чего принимаются решения о реставрации, реконструкции либо ремонте. Анализируется влияние физических и атмосферных факторов на состояние интерьера памятника архитектуры в целом и его отдельных частей.

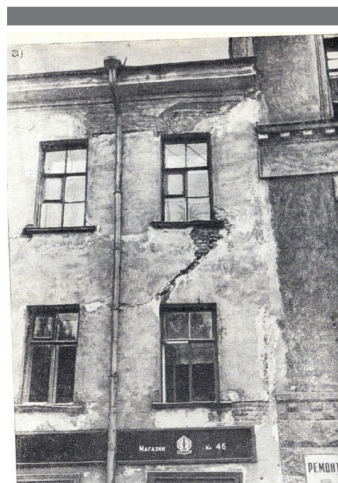
Рис. 1. Трещины в перемычках оконных проемов

Частый физический износ наблюдается в памятниках архитектуры в местах перемычек оконных проемов (рис. 1). Кирпичные стены, сложенные на известковом растворе, в зданиях с деревянными перекрытиями и клинчатыми перемычками слабо связаны в горизонтальном направлении, поэтому малоустойчивы даже при сотрясениях от движения тяжелого транспорта. Длительное действие сотрясений приводит к растрескиванию стен и кирпичных клинчатых перемычек [1].

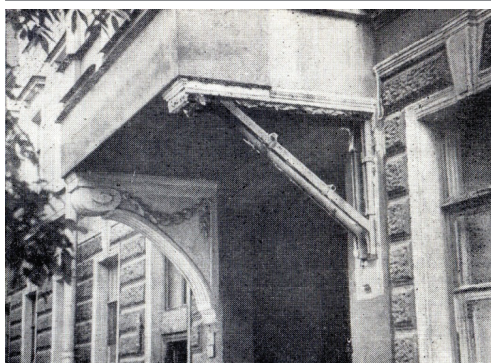
Рис. 2. Временное усиление перекрытий балконов

(снег, ветер, вода, лед, солнечные лучи) по-разному разрушают конструкцию балконов (рис. 2). Ветер заносит на балконы мелкую пыль, которая, забивая все щели и намокая, длительное время задерживает влагу в конструкции. Растворимые газы, находящиеся в атмосфере, также образуют кислоты; влажная среда ускоряет коррозию конструктивных элементов балконов.
